Proyecto de Seguridad

Sísmica para las

Construcciones Escolares

de Quito, Ecuador

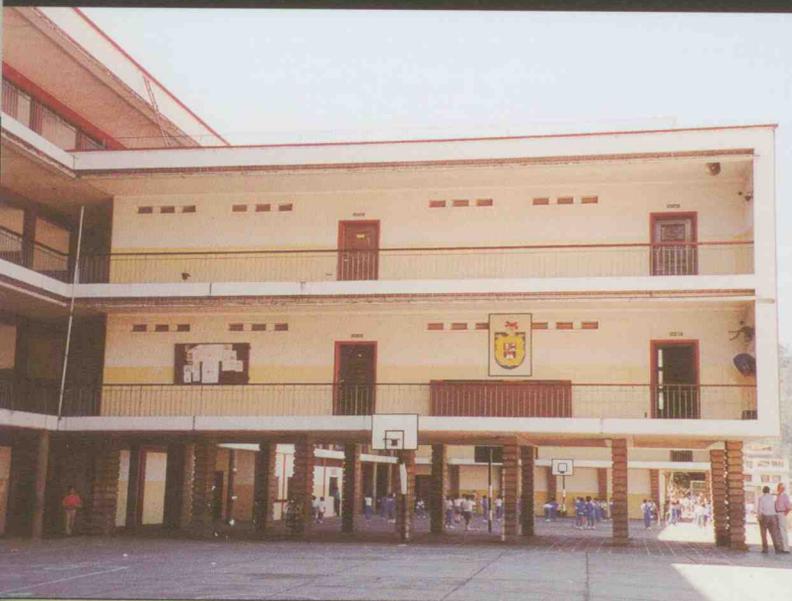
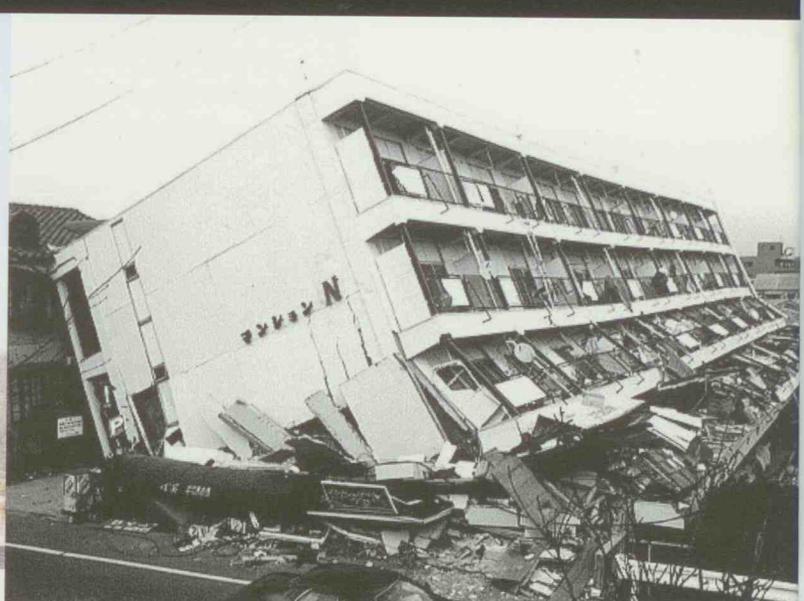
PRIMER PISO "BLANDO"

Dos deficiencias estructurales comunes son los pisos “blandos” (por ejemplo pisos sin paredes de relleno) y las columnas “cortas” (columnas cuya longitud efectiva ha sido reducida por paneles o muros).

Ejemplos de cada caso son presentados en escuelas de Quito, y un edificio con un primer piso “blando” dañado por un terremoto.

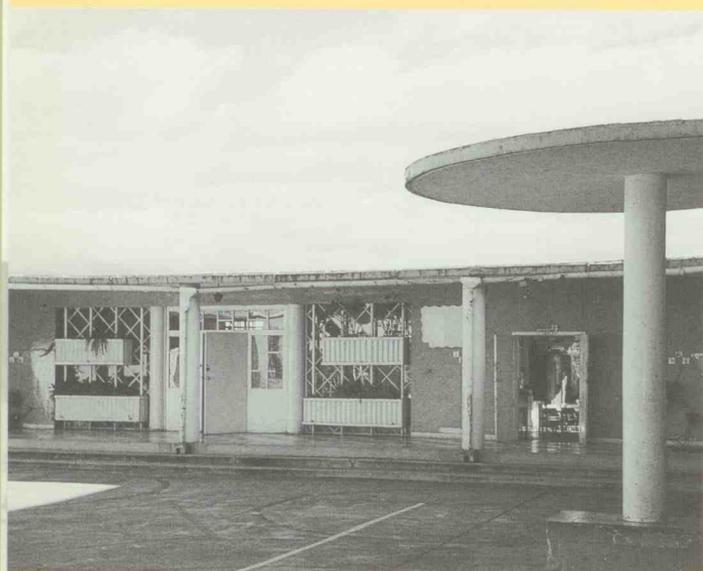
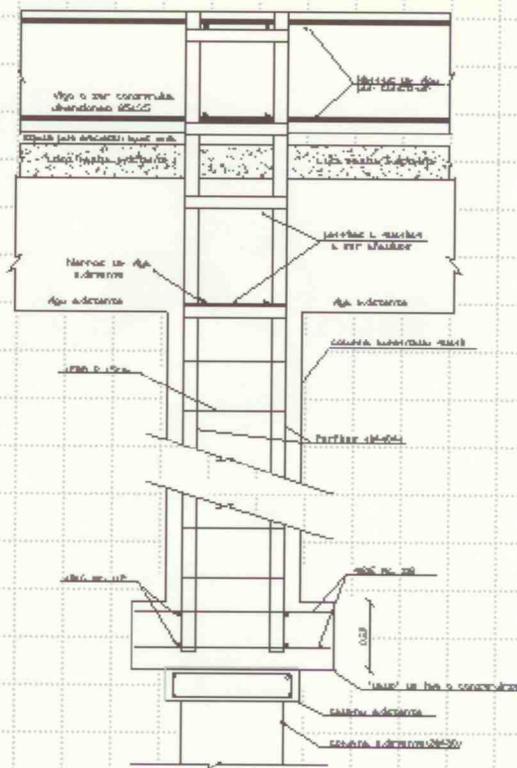
Detalle de Columna y Losa de Cubierta

Las vigas y columnas de concreto son débiles y ponen al marco de la estructura en riesgo de colapso durante un terremoto fuerte. Varias columnas no poseen el acero de refuerzo necesario y muchas de las juntas viga-columna son inadecuadas. La losa de concreto de la cubierta presenta deflexiones excesivas en varios sitios y rajaduras que permiten la entrada de agua lluvia en el edificio.

La edificación será reforzada añadiendo vigas de hormigón armado sobre la losa de la cubierta y columnas de acero, y reforzando tanto las columnas como las juntas viga-columna existentes. Esto creará un marco resistente a cargas laterales para el edificio, incrementará su ductilidad durante terremotos, disminuirá los esfuerzos en sus elementos estructurales, y detendrá la deflexión de la losa de la cubierta. La cubierta será sellada con impermeabilizantes para evitar filtraciones.

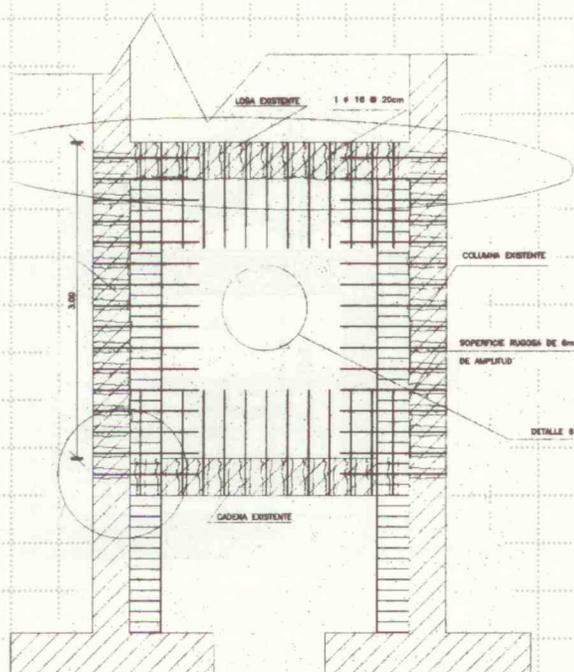
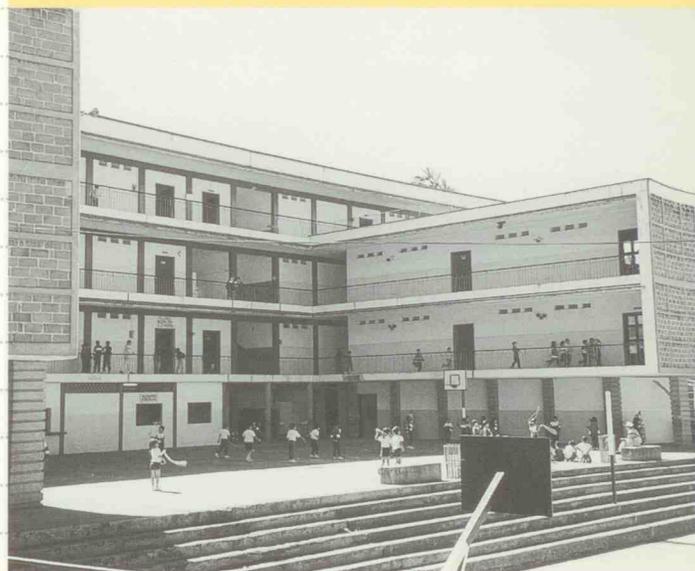
Detalle de Diseño de Reforzamiento

Las vigas y columnas no son suficientemente fuertes como para garantizar la resistencia sísmica de las estructuras. Las aberturas de puertas y ventanas han creado columnas cortas. El primer piso de cada uno de los bloques transversales no tiene paredes de relleno, creando una condición peligrosa de piso blando. La separación entre los bloques transversales y el edificio principal no es suficiente para evitar que estas estructuras choquen durante un sismo.

Se añadirán muros de cortante a las edificaciones en sus direcciones longitudinal y transversal. Se formularon dos propuestas de diseño para la construcción de los muros de cortante. La primera consiste en añadir paredes de mampostería reforzada al primer piso (únicamente en los bloques transversales) y reemplazar las paredes de los pisos superiores con paredes de mampostería reforzada conectadas apropiadamente a los pórticos. La segunda propuesta consiste en añadir paredes de mampostería reforzada al primer piso (únicamente en los bloques transversales) y reforzar las paredes de los pisos superiores con malla de acero y hormigón sobre la superficie. Los muros de cortante incrementarán la rigidez de los pórticos y evitarán los peligros de pisos blandos y choques entre bloques. Se añadirán juntas de separación entre las paredes y las columnas para evitar problemas de columnas cortas.

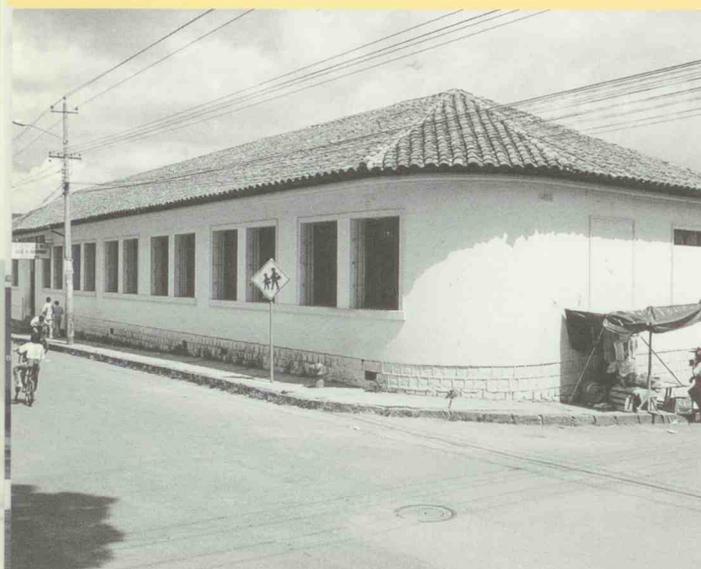
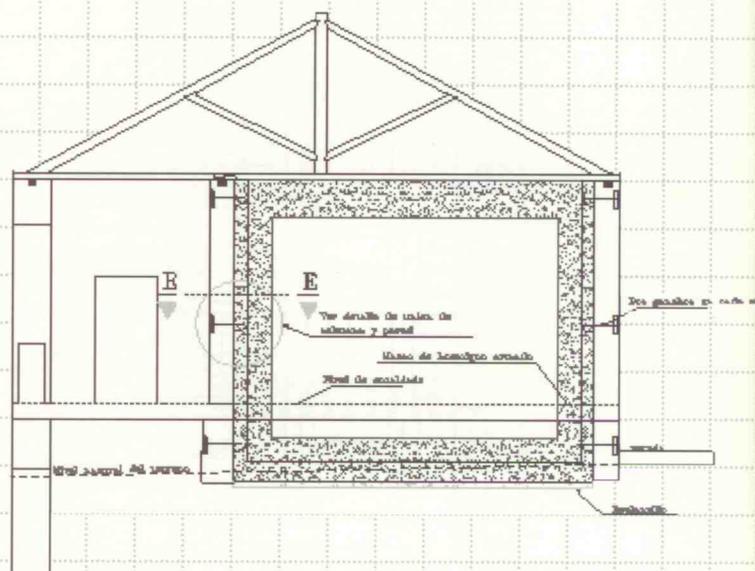
Detalle de Diseño de Reforzamiento

Los dos mayores problemas que presenta esta edificación son su debilidad en la dirección transversal y un techo peligroso. Las paredes longitudinales tienen grandes luces sin soporte lateral que las hacen muy flexibles en la dirección perpendicular al plano que las contiene.

Algunas armaduras están rotas. Los nudos de las armaduras y sus conexiones con las paredes no son capaces de transferir efectivamente cargas sísmicas. El techo carece de arriostre en la dirección longitudinal. Estas deficiencias podrían causar que el techo y las tejas colapsen sobre las aulas durante un terremoto. Las tejas, sostenidas solamente por gravedad, podrían resbalar durante un terremoto hacia el patio y la acera adyacentes.

Se sugirieron dos opciones para reforzar la estructura a lo largo de su eje transversal. La primera consiste en la construcción, en la dirección transversal, de una pared continua de mampostería no reforzada de 40 cm de espesor, confinada por una viga de hormigón armado y columnas. Esto, sin embargo, dividiría un gran salón de clases de uso múltiple. La segunda, un diseño que evite tal división, requiere la construcción de dos marcos rígidos de hormigón armado en la dirección transversal del edificio.

Las armaduras del techo serán reparadas y sus nudos y conexiones serán reforzados. Se añadirá arriostre en el plano del techo. Las tejas serán fijadas para prevenir su movimiento durante un terremoto.

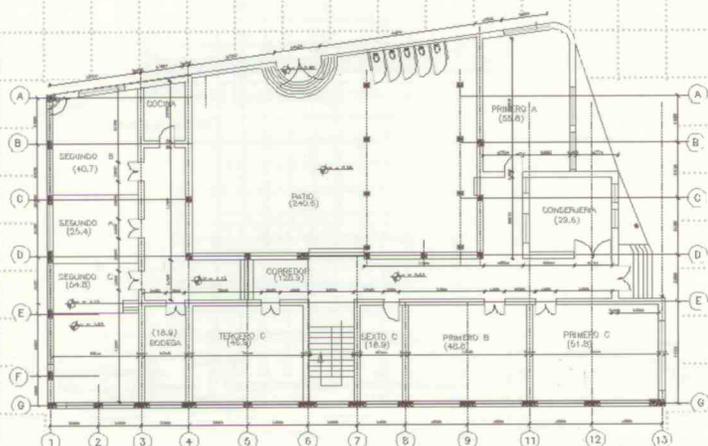
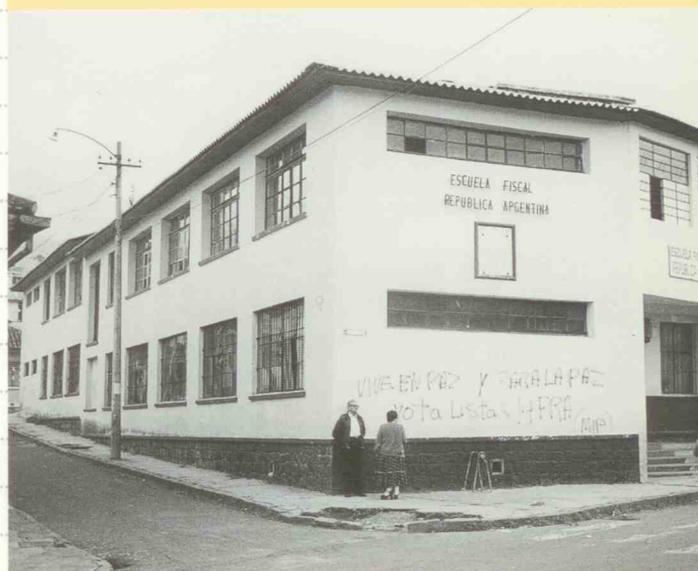
Planta del Edificio

Las paredes exteriores e interiores tienen aberturas de puertas y ventanas que crean un efecto peligroso de columnas cortas. Las conexiones viga-pared son deficientes. Debido a que las vigas de madera y la estructura del techo descansan sobre las paredes, la falla de las conexiones viga-pared durante un terremoto podría producir el colapso de la estructura.

Las aberturas de las paredes serán modificadas para reducir el efecto de columnas cortas. Las intersecciones entre paredes serán mejoradas. Se mejorarán la rigidez en el plano del piso y la rigidez de los sistemas del techo, así como también las conexiones que sostienen las paredes.

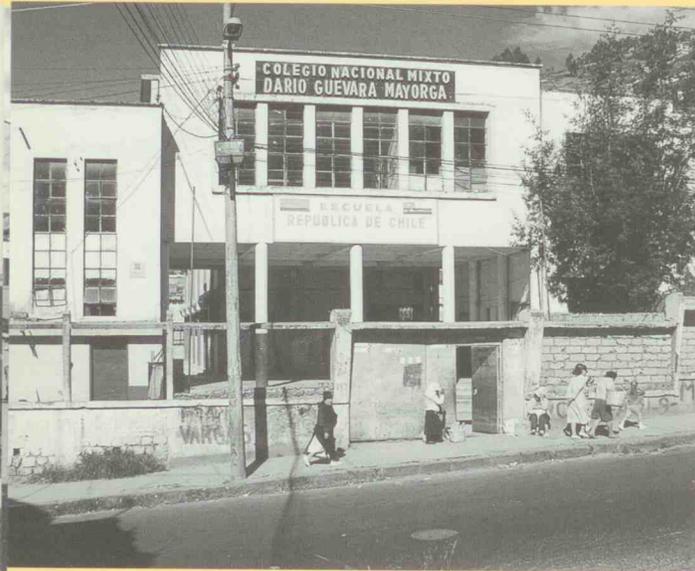
Detalle de Diseño de Reforzamiento

Las losas y las columnas de hormigón armado se han deteriorado por la acción del agua. En algunas áreas, el hormigón contiene agregados blandos o escombros de la construcción. Los edificios tienen varias columnas cortas y las débiles paredes de relleno podrían resquebrajarse y colapsar durante un terremoto fuerte. Estas edificaciones no son capaces de resistir movimientos del suelo fuertes y de larga duración. Muchos cielo rasos de las aulas de clase tienen tejas pesadas y sueltas, que podrían caer durante un sismo.

Las columnas de los bloques 1, 2 y 3 tienen acero de refuerzo liso. Las esbeltas columnas circulares del primer piso del bloque 2 no están alineadas verticalmente con las columnas del piso superior lo que produce discontinuidades entre las columnas y las vigas. Muchas vigas son excesivamente largas y la distribución de vigas no es eficiente. El bloque 4 carece de pórticos estructurales en la dirección longitudinal lo que disminuye bastante la capacidad de la estructura para resistir cargas sísmicas.

Debido a que la escuela fue construída sin ningún sistema estructural sismoresistente, los pórticos de los bloques 1, 3, y 4 serán completamente rediseñados. Considerando el diseño extremadamente pobre y las condiciones del bloque 2, éste será demolido y reconstruído. Las tejas del cielo raso de todas las aulas serán removidas y reemplazadas por paneles más livianos y seguros.

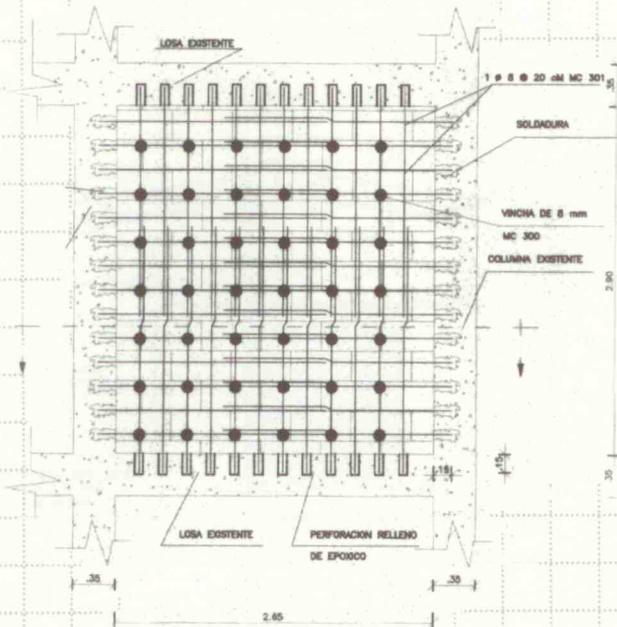
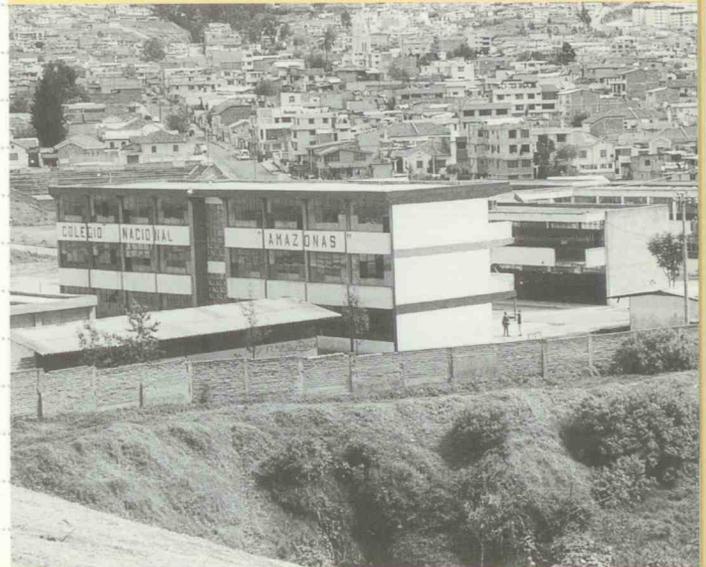
Detalle de Diseño de Reforzamiento

Los diseños originales de los edificios no consideraron fuerzas laterales. Los pórticos no proveen suficiente rigidez o resistencia para transferir propiamente cargas laterales durante un terremoto. La separación de las juntas de construcción es muy pequeña y podría permitir choques durante un sismo. Las aberturas de ventanas y puertas y las paredes de media altura crean condiciones de columnas cortas. Los módulos de las escaleras muestran deflexiones excesivas.

Se añadirán elementos estructurales a las edificaciones para incrementar su rigidez longitudinal. Se recomiendan dos opciones: reemplazar las paredes de relleno de mampostería sin refuerzo con paredes de mampostería reforzada conectadas apropiadamente a los pórticos de hormigón, o reforzar las paredes existentes colocando mallas de acero y hormigón armado sobre su superficie. Se añadirán juntas de separación entre las paredes y las columnas para prevenir efectos de columnas cortas. Se añadirán elementos soportantes para controlar la deflexión de los módulos de escaleras.

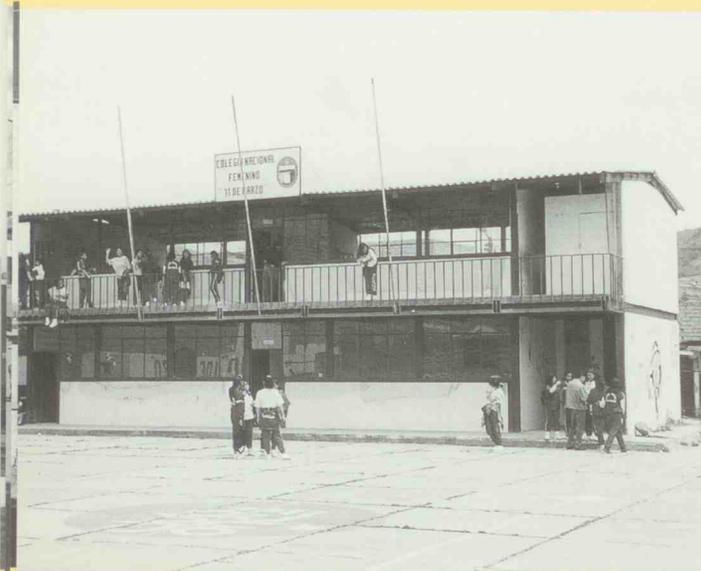
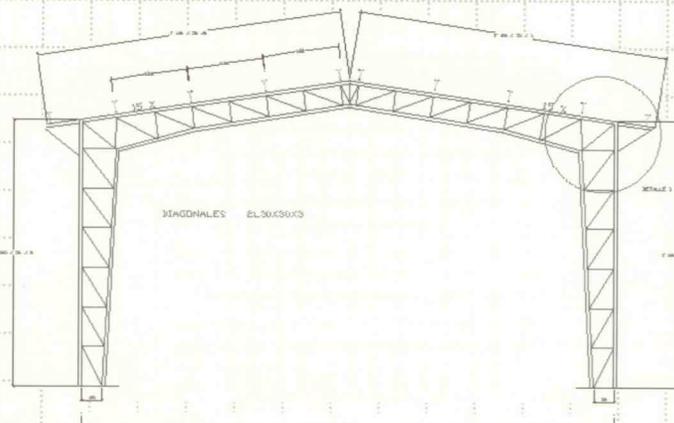
Pórtico de Acero Tipo

Debido a que las paredes de relleno de mampostería sin refuerzo son mucho más rígidas que los pórticos de acero, la interacción pórtico-pared podría dañar seriamente a los elementos menos rígidos durante terremotos fuertes. La capacidad de flexión de las vigas del primer piso es baja y las conexiones viga-columna en los pórticos longitudinales no son suficientemente rígidas, por lo que existe un riesgo potencial de colapso de la estructura durante un terremoto. Adicionalmente, varios miembros de acero presentan problemas de corrosión.

Se añadirán juntas de separación entre las columnas y las paredes. La capacidad de flexión de las vigas del primer piso será incrementada con un reforzamiento adecuado. Los nudos de los pórticos longitudinales serán reforzados para asegurar continuidad y una correcta acción de los pórticos. Los problemas de corrosión serán solucionados y los miembros de acero expuestos al medio ambiente serán recubiertos con pintura anticorrosiva para evitar mayor oxidación.

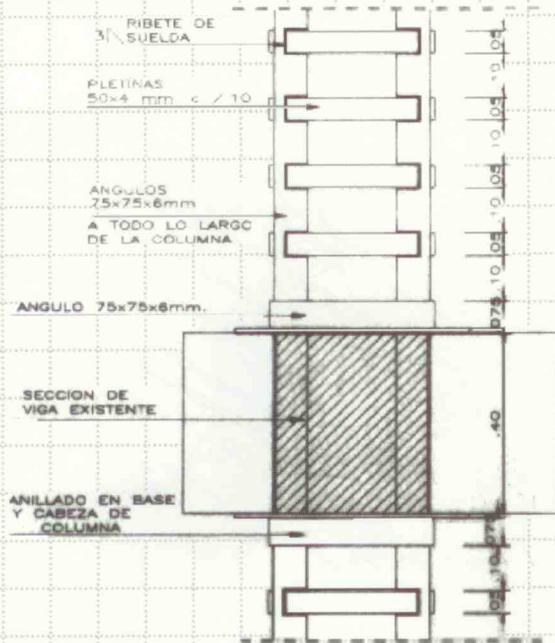
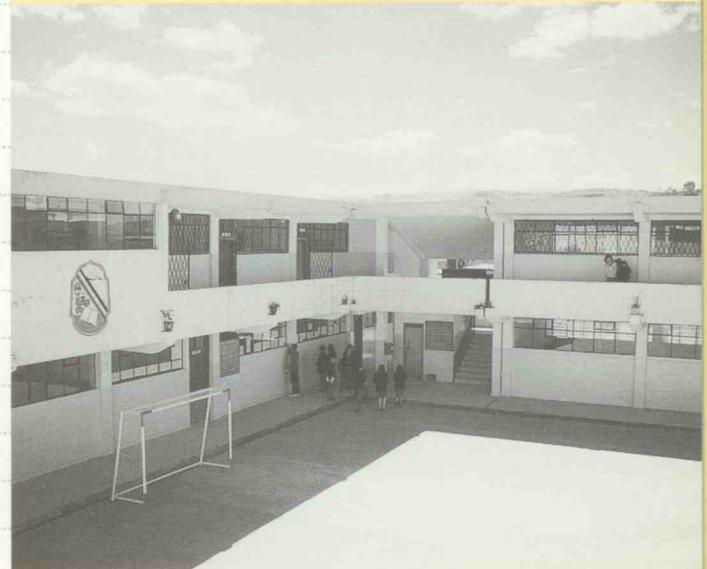
Detalle de Diseño de Reforzamiento

Debido al método de construcción por módulos, estas edificaciones carecen de resistencia sísmica en su dirección longitudinal. Las aberturas en las paredes para las puertas y ventanas en la dirección longitudinal crean columnas cortas. Los detalles del diseño no son adecuados. Por ejemplo, un mal detallamiento de las juntas de construcción entre bloques a menudo resulta en filtración de agua lluvia. En regiones del país con alta humedad o lluvias frecuentes, el primer piso es generalmente construído con grandes claros entre las paredes creando una condición potencialmente peligrosa de piso blando. En muchos casos, los módulos son alterados luego de ser construídos, creando deficiencias adicionales.

Se prepararon diseños de reforzamiento para las deficiencias más comunes. En general, los diseños de reforzamiento recomiendan incrementar la rigidez de las paredes longitudinales y reducir el número de columnas cortas relleno algunos de las aberturas para ventanas, proveer separación entre columnas y paredes de relleno, y mejorar los detalles de construcción.

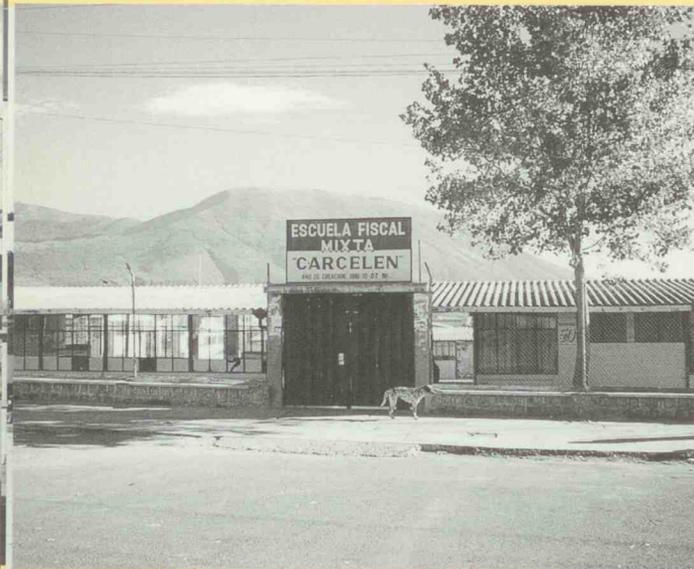
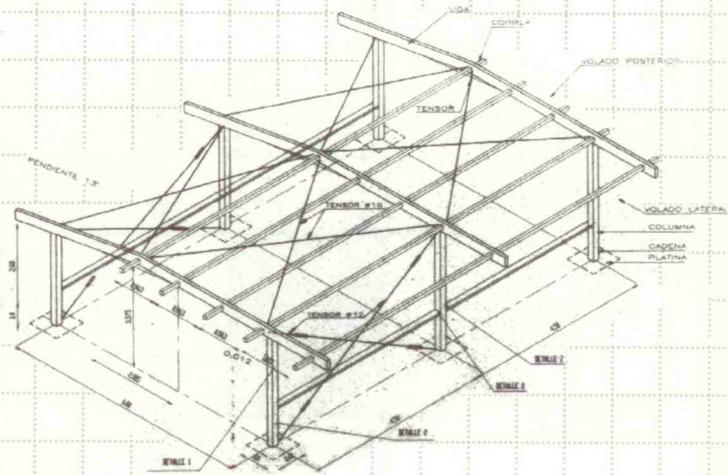
Detalle de Diseño de Reforzamiento

Las paredes de relleno de mampostería son mucho más rígidas que los pórticos flexibles de acero, y la interacción de fuerzas entre paredes y pórticos durante un terremoto fuerte podría dañar seriamente a éstos últimos. Las aberturas para las puertas y ventanas de las paredes longitudinales crean columnas cortas que son potencialmente peligrosas. La corrosión de algunos de los miembros de acero ha reducido su resistencia y, consecuentemente, su capacidad para resistir cargas sísmicas. Adicionalmente, los módulos son, en muchos casos, alterados luego de ser construídos lo que crea deficiencias mayores.

Se prepararon diseños de reforzamiento para las deficiencias más comunes. En general, los diseños de refuerzo recomiendan añadir tensores horizontales a nivel del techo para incrementar la resistencia a sismos en la dirección longitudinal; añadir juntas de 2 cm entre las paredes y las columnas para mitigar los efectos de columnas cortas; prevenir los efectos de la corrosión llenando las columnas tubulares con hormigón y pintando todos los miembros de acero.

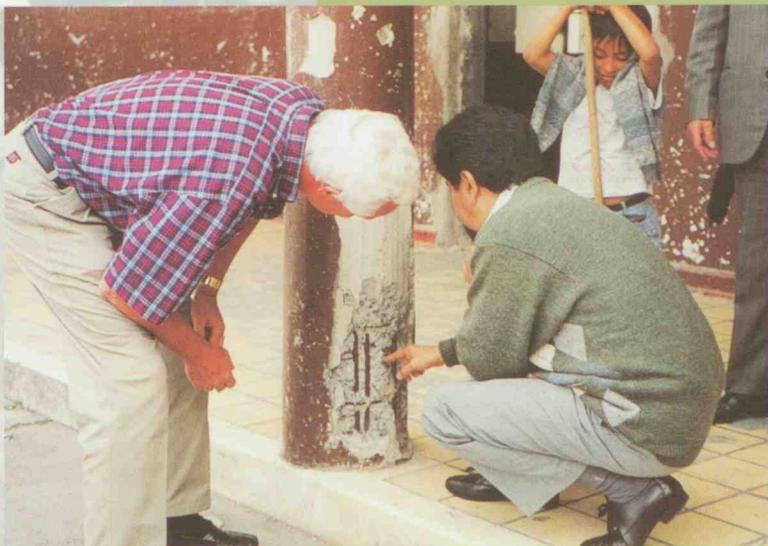
Ingenieros inspeccionan la escuela República de Chile, una de las escuelas para las que se ha ofrecido financiamiento para su refuerzo.
