Boletín Especial del Volcán Tungurahua No. 2

Daño a componentes de los equipos de monitoreo del volcán Tungurahua por efectos de la explosión ocurrida el 4 de febrero de 2012

10 de febrero de 2012

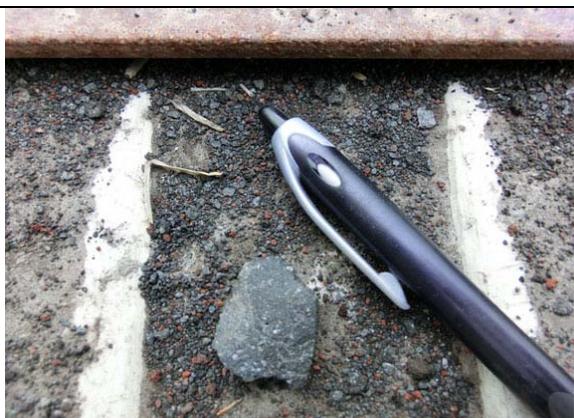
Con el apoyo de campo de algunos vigías del volcán Tungurahua, se constató que los paneles solares que alimentan de energía a las estaciones de monitoreo sísmico y geodésico del volcán Tungurahua, ubicadas en la zona del Refugio y de Juive, fueron impactados por fragmentos de roca de aproximadamente 2 a 3 cm de diámetro y que fueron expulsados desde la zona del cráter durante la explosión de la mañana del 4 de febrero de 2012 (ver Informe especial No.1). El impacto de dichos fragmentos ocasionó la rotura de las superficies de los paneles. Hasta el momento las estaciones siguen funcionando, sin embargo, es urgente realizar el cambio y mantenimiento de dichos componentes, que son primordiales para el funcionamiento de la instrumentación y el continuo monitoreo de la actividad del volcán Tungurahua. Lamentablemente, al momento dicha tarea no puede ser llevada a cabo debido a que el IG no cuenta con los recursos económicos necesarios, pues hasta la fecha no han realizado las transferencias financieras correspondientes al presente año.

Detalle de los fragmentos líticos que impactaron a los equipos de monitoreo en la zona de Juive, volcán Tungurahua. Foto: P. Mothes - IGEPN

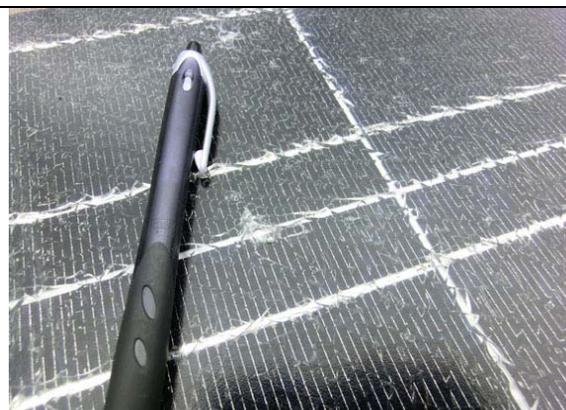
Detalle del daño ocasionado en la superficie de los paneles solares en el equipo de monitoreo de Juive. Foto: P. Mothes - IGEPN
