# PROYECTO PARA EL MANEJO DEL RIESGO SÍSMICO DE QUITO

Síntesis

Escuela Politécnica Nacional  
GeoHazards International  
Municipio del Distrito Metropolitano de Quito  
ORSTOM, Quito  
OYO Corporation

Diciembre de 1995

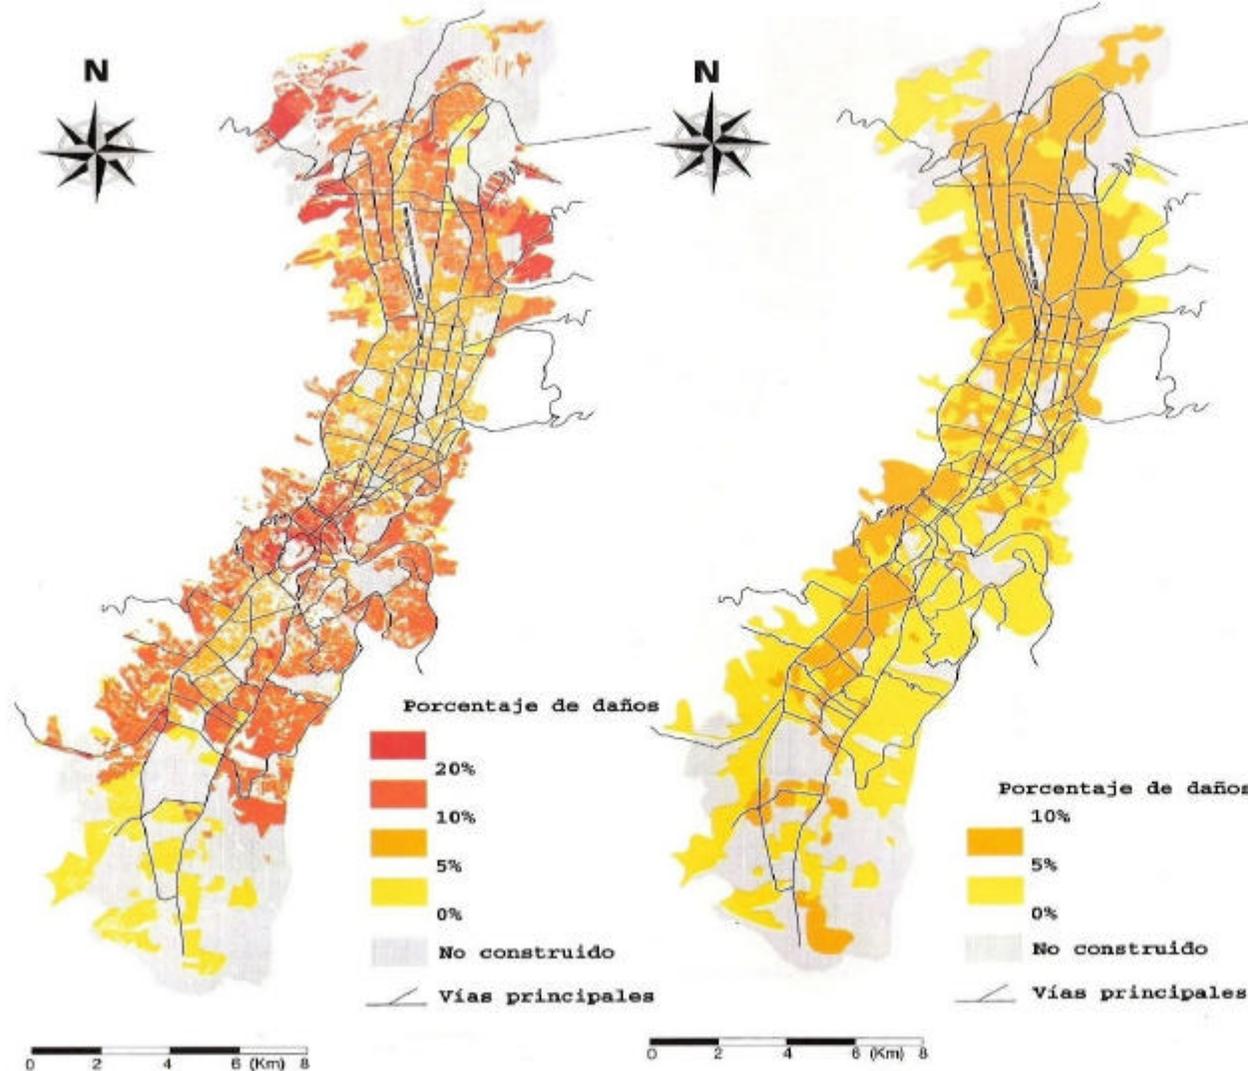
FIGURA 8. ESTIMACIÓN DE DAÑOS A LAS CONSTRUCCIONES PROVOCADOS POR EL SISMO LOCAL

FIGURA 9. DAÑOS A LA CONSTRUCCIÓN PROVOCADOS POR EL SISMO DE 1987

Al comparar el daño causado por el terremoto de marzo de 1987 (figura 9), que tuvo una magnitud de 6.9 y con epicentro 80 km. al este de Quito, con los daños previstos para el terremoto local potencial (figura 8), se observa que este último causaría un daño significativamente mayor. Por lo tanto, el comportamiento de los edificios, de la infraestructura y de los servicios de atención en situaciones de emergencia durante el terremoto de 1987 no es un indicador confiable de las consecuencias de futuros terremotos destructivos en Quito.

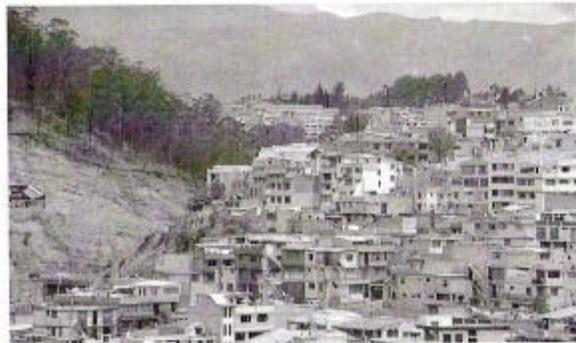
LADERAS SUSCEPTIBLES A DESLIZAMIENTOS

Las vías Oriental y Occidental están bloqueadas por los deslizamientos, especialmente en los tramos cercanos a los cortes en la ladera. El acceso norte a la ciudad está interrumpido por derrumbes en la Panamericana Norte, en la carretera a la Mitad del Mundo y la nueva vía a la Costa que pasa por Calacalí. Algunos derrumbes grandes y rocas caen en la carretera de Tabacundo y en la Vía Interoceánica, volviéndolas intransitables. El puente de la Panamericana Norte sobre el río Guaylabamba, aparentemente, sufre serios daños y la gente no lo utiliza por precaución. Algunas calles secundarias en el norte de Quito se agrietan y quedan aislados barrios del noroccidente como las Cooperativas Jaime Roldós, Pisulí y el Comité del Pueblo 2 por tener su único acceso dañado. En la parte nororiental, algunos caminos se bloquean parcialmente; un derrumbe en el talud del depósito de basura de Zám-biza corta el único acceso a esta área. El principal eje vial de dirección norte-sur, la Av. 10 de

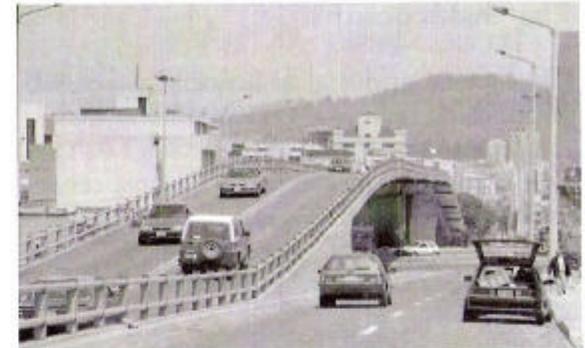
UNO DE LOS MUCHOS PASOS A DESNIVEL DE QUITO

Agosto, está bloqueada debido al daño de los pasos a desnivel. Algunos conductores que no pueden avanzar abandonan sus autos en medio de la calle y tratan de llegar a sus viviendas caminando. Un total de más de cien obstrucciones en las calles de Quito hacen que el tránsito dentro de la ciudad y entre el norte, el centro y el sur sea casi imposible.

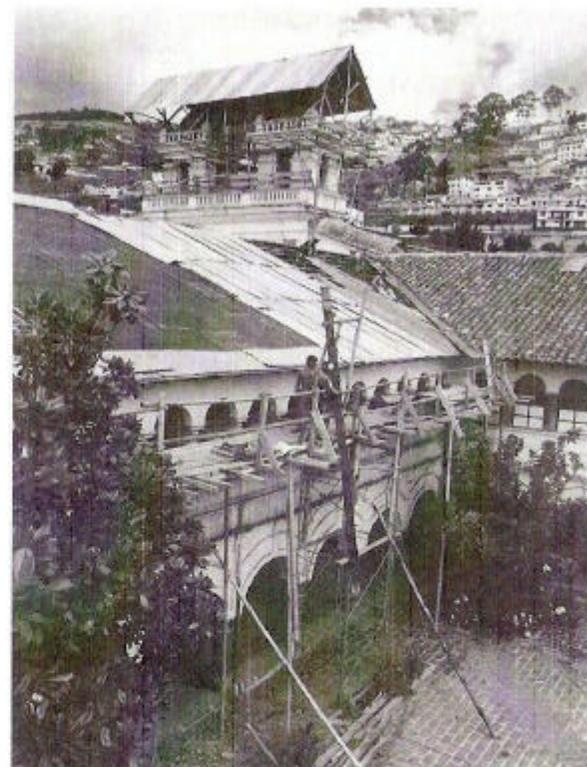
EDIFICACIONES DE ADOBE AFECTADAS EN EL TERREMOTO DE MARZO DE 1987
